# Colombia

Habitation courante ou bon standing

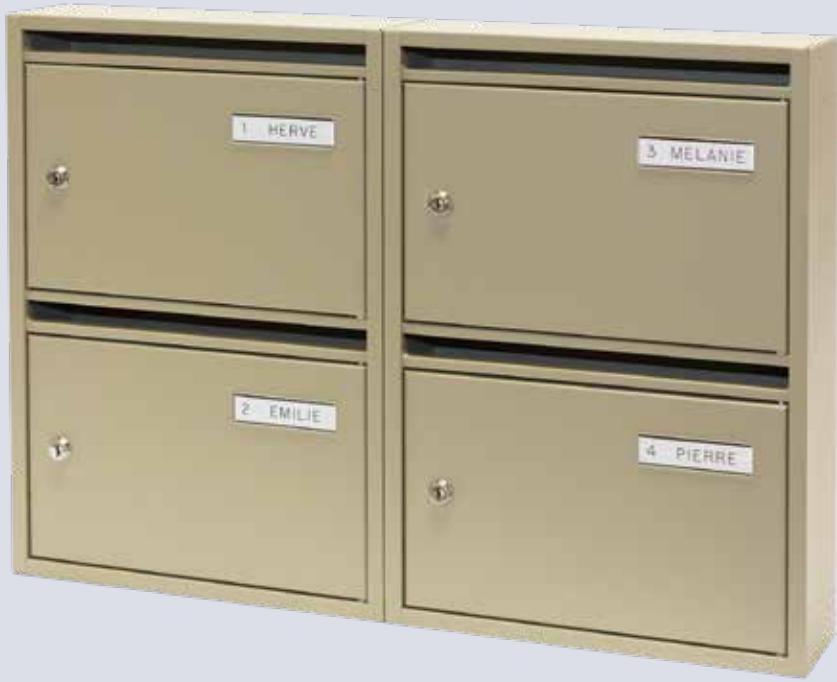
## Dimensions hors tout - Profondeur 125 mm
